説明書

件名: 8263628 -- ソフトウェアアップデートキット説
明書 対象モデル: LOV-T 日本フライヤー

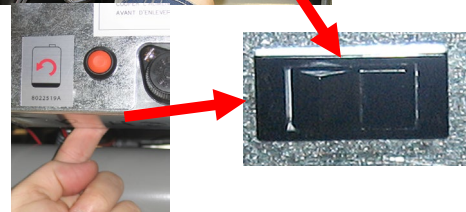
ステップ3 - フライヤーをオフにする

各ディスプレイの電源ボタン ① を押して、すべてのコントローラがオフになっていることを確認します。
